## Geschafft!

### Bauabschnitt Kirchturmdach fertiggestellt

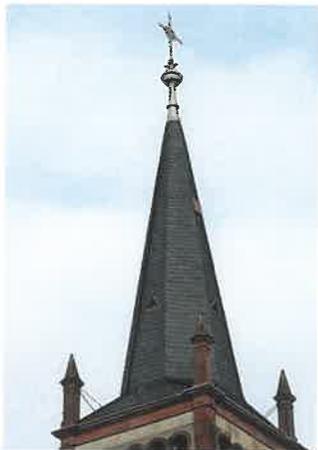
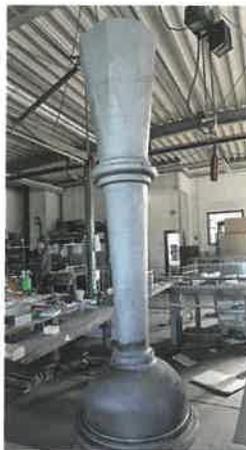
Die Stele des Kreuzes in der Werkstatt der Firma Gilbert.

An der höchsten Stelle des Kirchturms, in ca. 52 m Höhe, war es das Kreuz, das Sorgen bereitete. Starke Korrosionserscheinungen an den Verankerungsstellen zwangen dazu, das Kreuz zu demontieren und in der Werkstatt der Firma Gilbert fachgerecht aufzuarbeiten, zu verzinken und mit neuem Silberglanz zu versehen. Besonders schwierig waren die Reparaturarbeiten an der Zinkverkleidung der Kreuz-Stele.

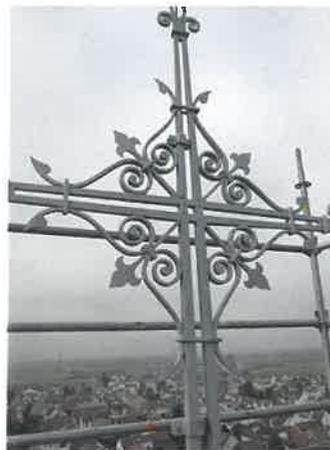
Das Kreuz, frisch montiert, über den Dächern von Heddesheim.

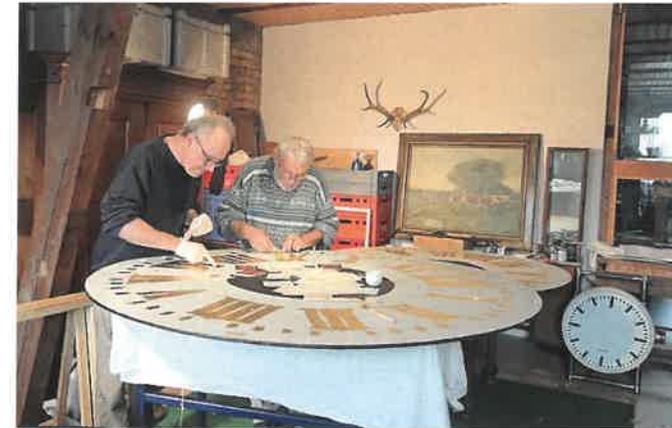
Blick in die Werkstatt von Herrn Lottermann. Blattgold-Auftragung am Zifferblatt.

Es stellte sich heraus, dass alle Zifferblätter der drei Uhren demontiert werden mussten, überwiegend aus statischen Gründen, da die noch alten Holzdübel abgefault waren.

Die Firma Lottermann in Seckenheim in enger Zusammenarbeit mit der Heddesheimer Firma Gilbert, haben diese vom Denkmalschutz begleitete Bauaufgabe vorzüglich gelöst.
